Orientierende Altlastenuntersuchung Rinderanlage Elmenhorst

PROJEKTNR.: 2017/41/269

AUFTRAGGEBER:
Amt Warnow West
Schulweg 1a
18198 Kritzmow

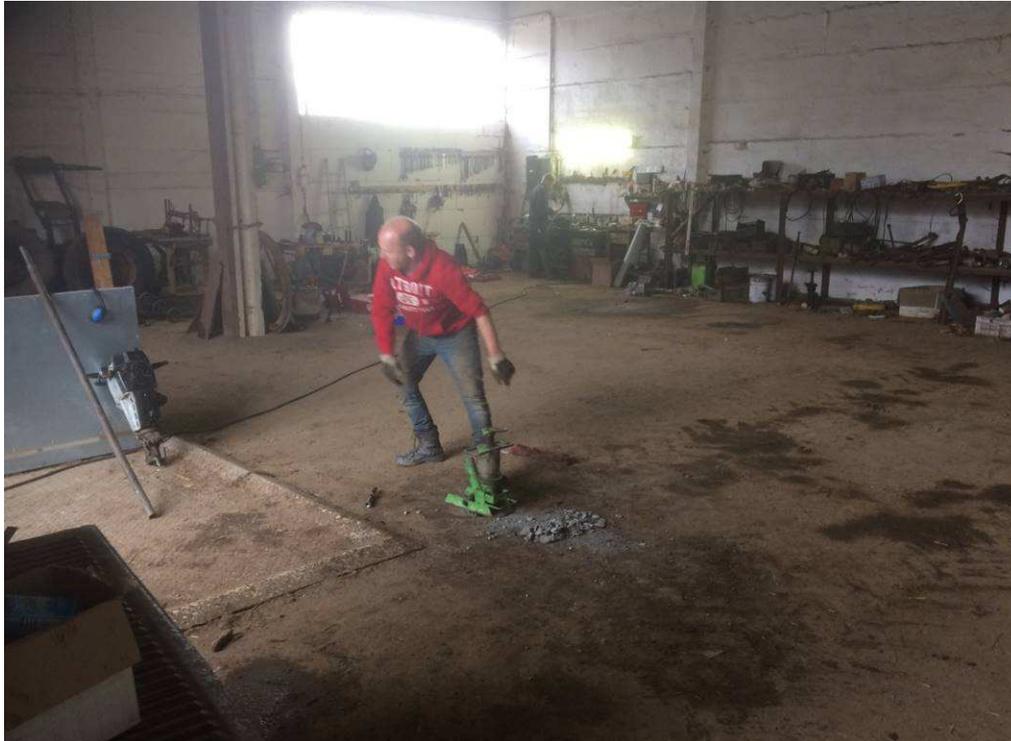
Abbildung 5 Innenbereich Werkstatt

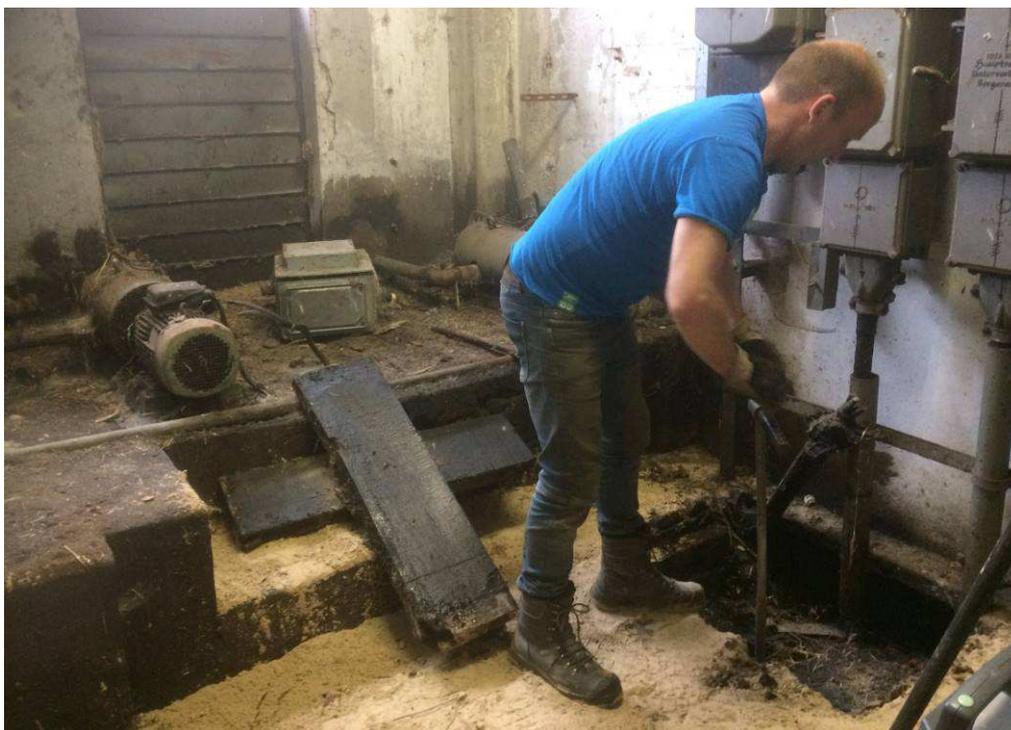
Abbildung 6 Innenbereich ehemaliger elektrischer Betriebsraum mit Vakuumpumpen

Boden-Grundwasser: Für die Altlastenverdachtsfläche elektrischer Betriebsraum (Vakuumpumpenanlage) ist das Vorhandensein von über dem oberen Maßnahmenwert den LAWA-Empfehlungen für die Erkundung, Bewertung und Behandlung von Grundwasserschäden (01/1994) liegenden Schadstoffkonzentrationen zu bejahen. Die Konzentration der Kohlenwasserstoffe ($C_{10} - C_{40}$) beträgt 5600 mg/kg TS.

Die Grenzen der schädlichen Bodenveränderungen liegen bei etwa 0,1-1,0 m u. GOK. Obwohl für die MKW-Konzentration kein Prüfwert vorhanden ist, wird der Ausbau und die Entsorgung der betreffenden Bereiche aus ökotoxikologischen und sozialhygienischen Aspekten empfohlen.

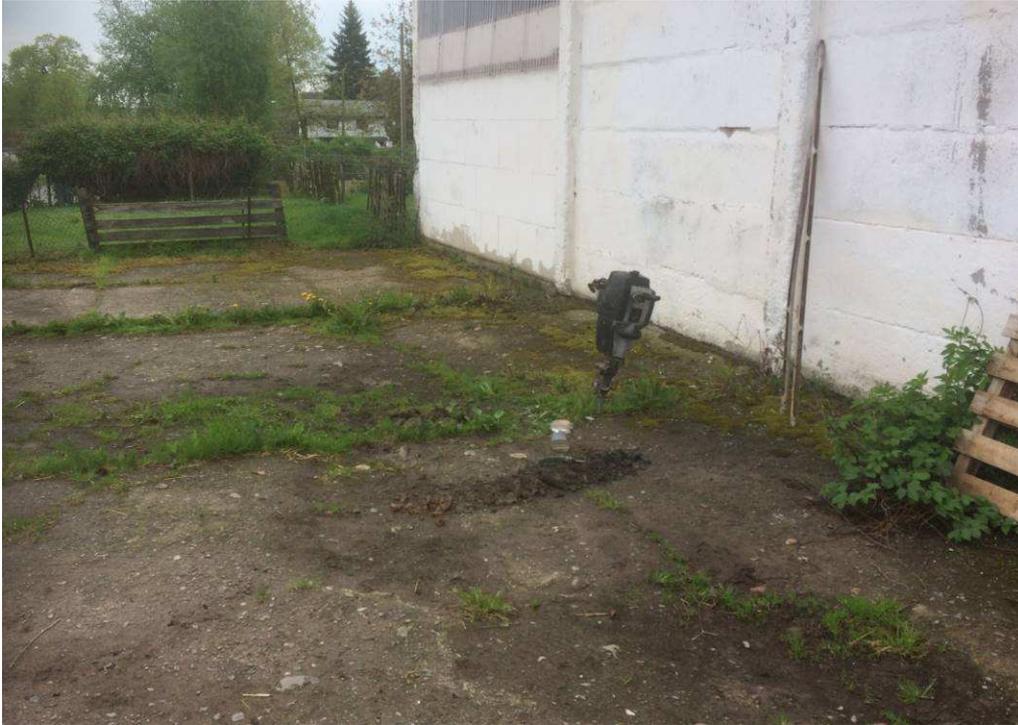
Abbildung 7 Standort des ehemaligen Notstromaggregates an der Ostseite des Werkstattgebäudes

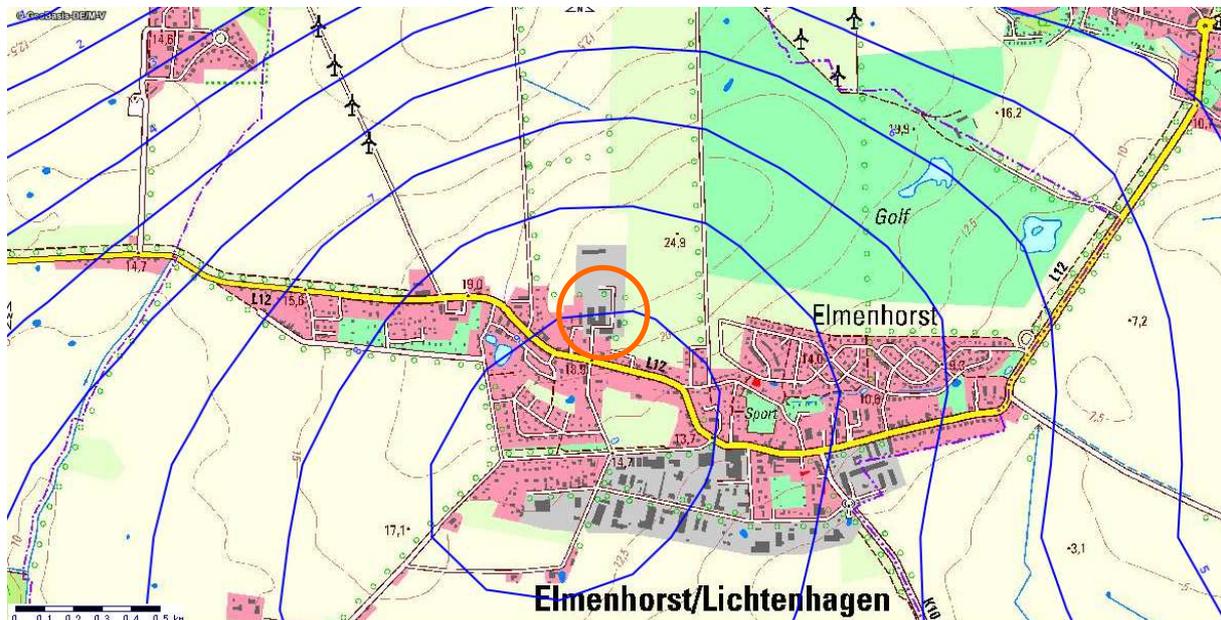
Entsprechend der Hydroisohypsen (Umwelt-Kartenportal, LUNG-MV, 2014) ist der Druckwasserspiegel des ersten Grundwasserleiters im Untersuchungsgebiet bei etwa 9 m HN zu erwarten (Abbildung 9). Der Flurabstand des Druckwasserspiegels liegt demnach, in Abhängigkeit von der morphologischen Lage, bei etwa 13,5 m. Die generelle Grundwasserfließrichtung im Untersuchungsgebiet weist in Richtung Norden.

Abbildung 9 Lageplan Grundwasserisohypsen (Quelle: LUNG M-V; 2014)

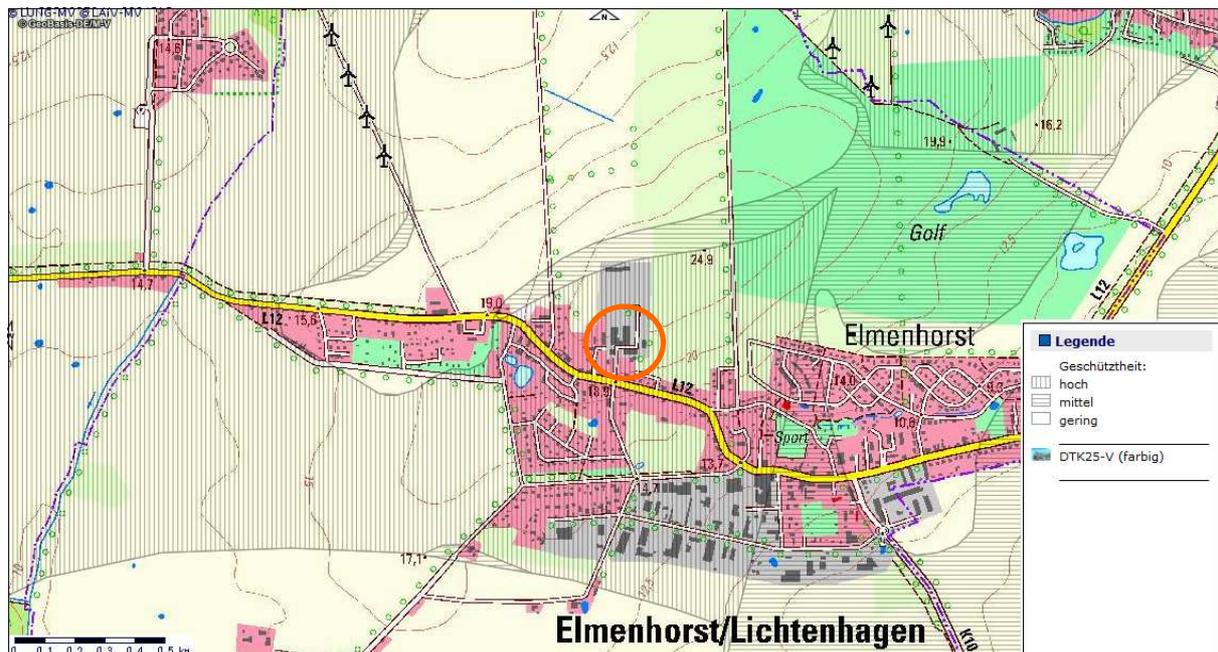
Das hydrogeologische Kartenwerk HK50 weist den Untersuchungsstandort als ein Gebiet mit dem Geschütztheitsgrad C1 aus. Damit ist das vorhandene Grundwasser gegenüber flächenhaft eindringenden Schadstoffen nicht unmittelbar gefährdet, was ebenfalls der nachfolgenden Abbildung zu entnehmen ist.

Abbildung 10 Geschützteitsgrad (Quelle: LUNG M-V; 2014)

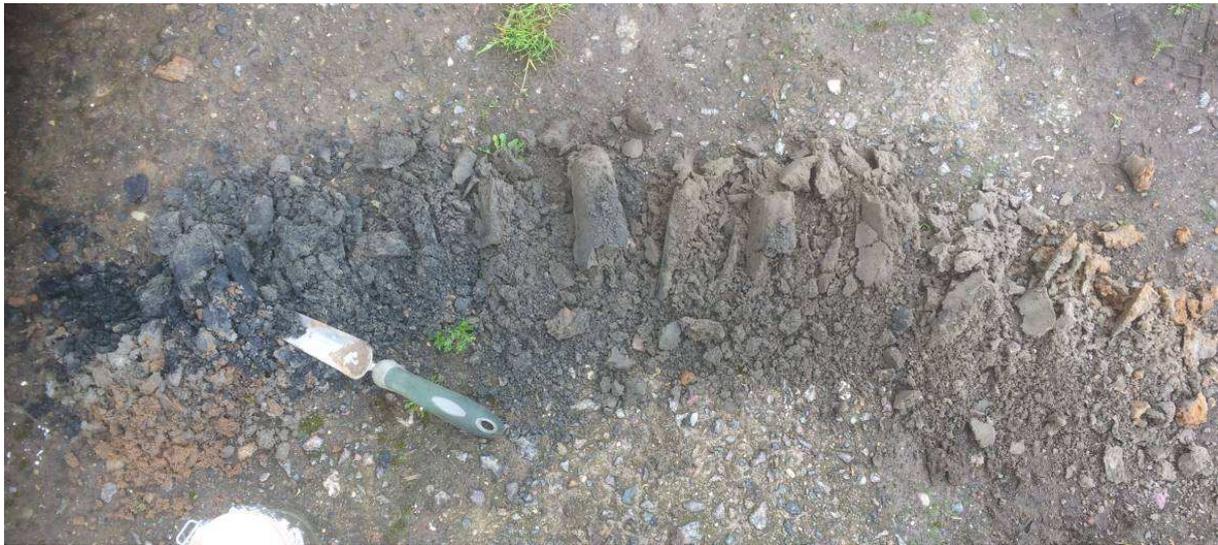
Die ermittelten MKW-Überschreitungen liegen über dem unteren Prüfwertbereich (Standort Notstromaggregat 830 mg/kg TS) bzw. über den oberen Maßnahmewert (elektrischer Betriebsraum mit 5600 mg/kg TS).

Abbildung 12: Boden aus dem oberen Meter am Standort des ehemaligen Notstromaggregates.

Die Herstellung eines ausreichend großen Abstandes zwischen der schädlichen Bodenveränderung und dem Schutzgut wird notwendig. Dabei wird durch den Einbau von unbelasteten Böden, ggf. nach Aushub der vorhandenen belasteten Böden, ein ausreichend großer Abstand hergestellt.
