Prüfbericht-Nr. : H.S.W./17052017/PS-01
Prüfbericht vom : 17.05.2017
Objekt /Auftrag : Deklarationsanalytik und Verwertung
ehemalige Rinderanlage Elmenhorst;
Hauptstraße, 18107 Elmenhorst-Lichtenhagen
Prüfgegenstand : Boden
Probenahmeverfahren : LAGA-RL PN 98

Protokoll über die Entnahme einer Bodenprobe

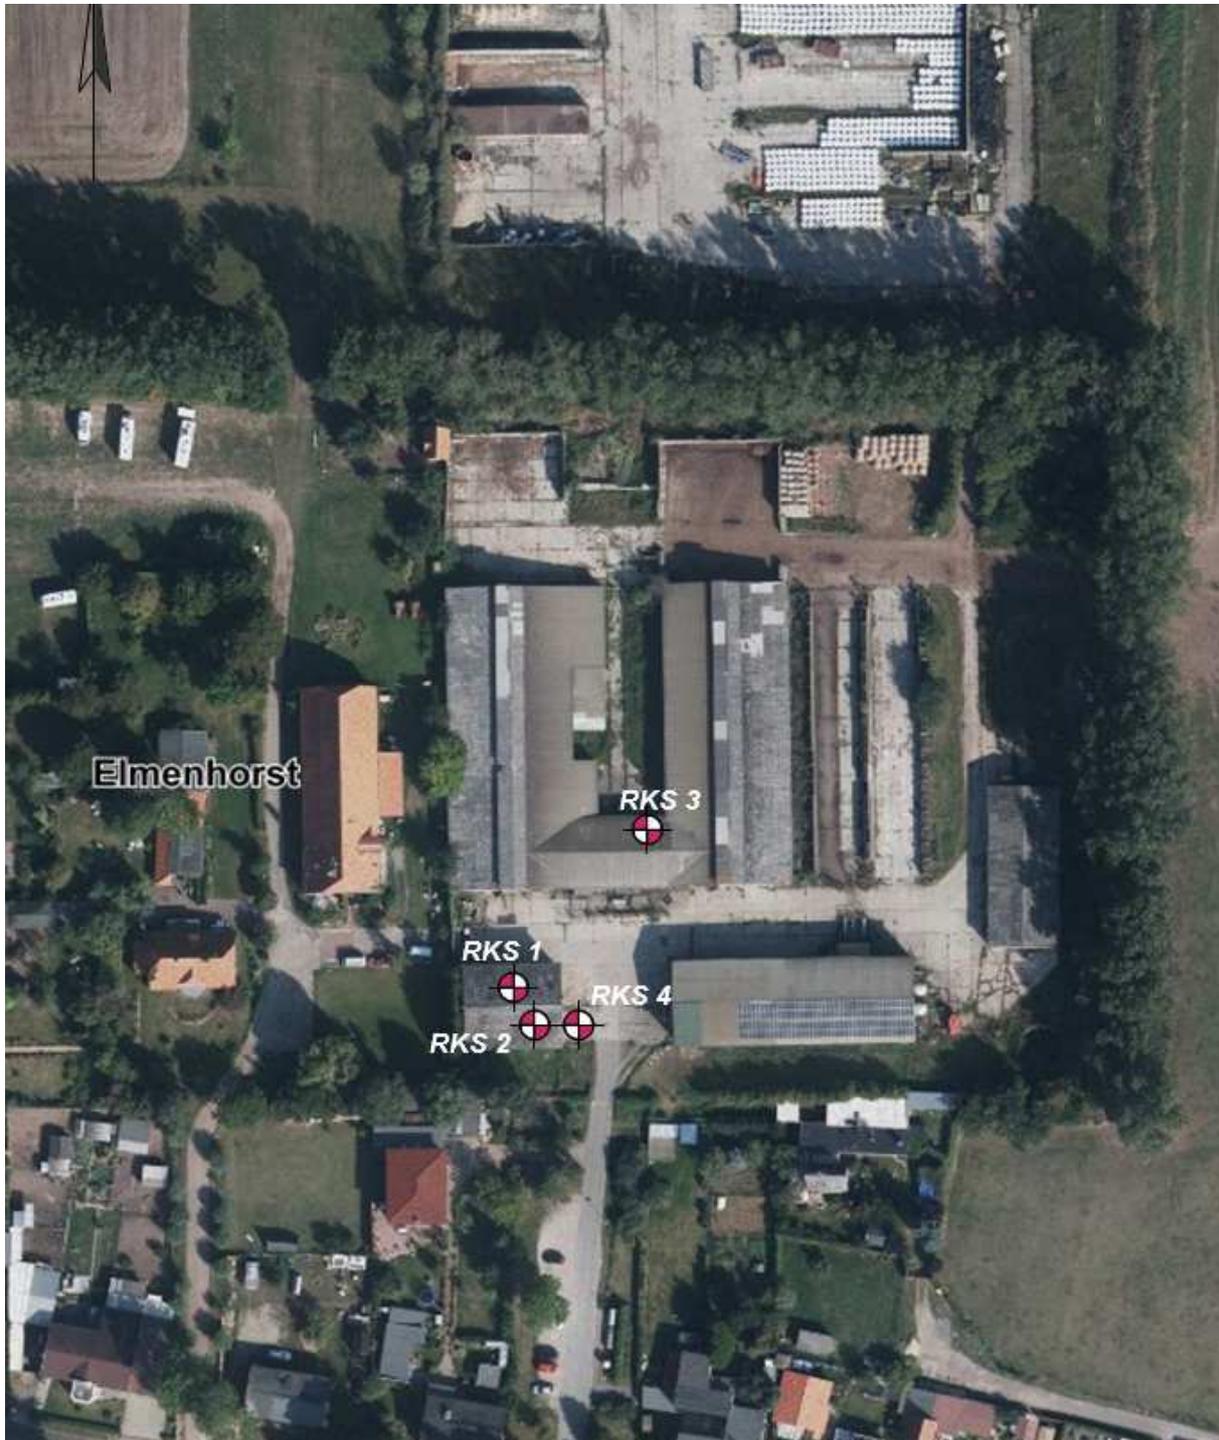
Lageplan

Lage der Bohrungen (RKS 1-4) im Untersuchungsgebiet, Quelle: GeoBasis, DTK 25

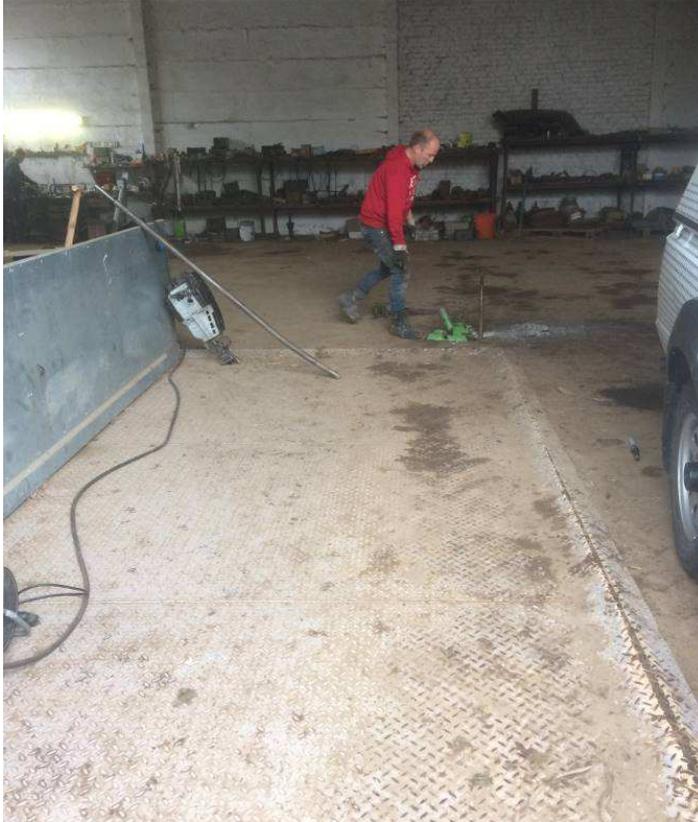
Probenahmebereich:

Art der Lagerung/ Menge des beprobten Abfalls	-	Einflüsse auf Abfall	ehem. Rinderanlage, Werkstattbereich
Entnahmetiefe (m)	0,2-1,0	Lagerungsdauer	< 1h
Farbe	braun-schwarz	Vergleichsproben	-
Geruch	erdig	Ergebnis Voruntersuchung	-
Festigkeit / Konsistenz	mitteldicht	Probenkonservierung	-
Homogenität	< 3 % min. FS < 3 % nichtmin. FS	Art des Probegefäßes Verschluss	Drahtbügelglas
Kornzusammensetzung/-größe	U, S	Probemenge	1 l

Bohrprofil RKS 1: 0,2 m Betondecke
 0,7 m SU* braun
 1,0 m SU*, schwarz verfärbt
 2,0 m SU*/TL, hellbraun
 2,5 m SU*, hellbraun
 3,0 m Lg, hellbraun-grau

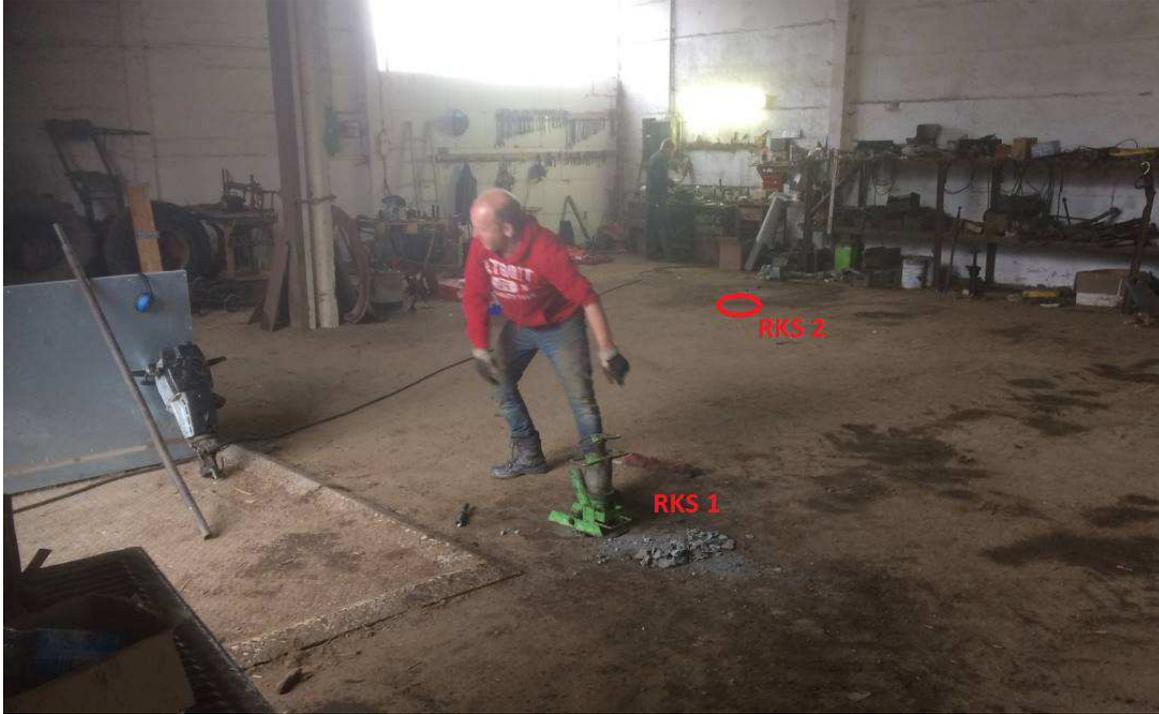
Probenahmebereich:

Art der Lagerung/ Menge des beprobten Abfalls	-	Einflüsse auf Abfall	ehem. Rinderanlage, Werkstattbereich
Entnahmetiefe (m)	0,2-1,0	Lagerungsdauer	< 1h
Farbe	braun-schwarz	Vergleichsproben	-
Geruch	erdig	Ergebnis Voruntersuchung	-
Festigkeit / Konsistenz	mitteldicht	Probenkonservierung	-
Homogenität	< 3 % min. FS < 3 % nichtmin. FS	Art des Probegefäßes Verschluss	Drahtbügelglas
Kornzusammensetzung/-größe	U, S	Probemenge	1 l

Bohrprofil RKS 2: 0,2 m Betondecke
 0,9 m SU* braun
 1,5 m Lg, hellbraun
 2,0 m SU hellbraun

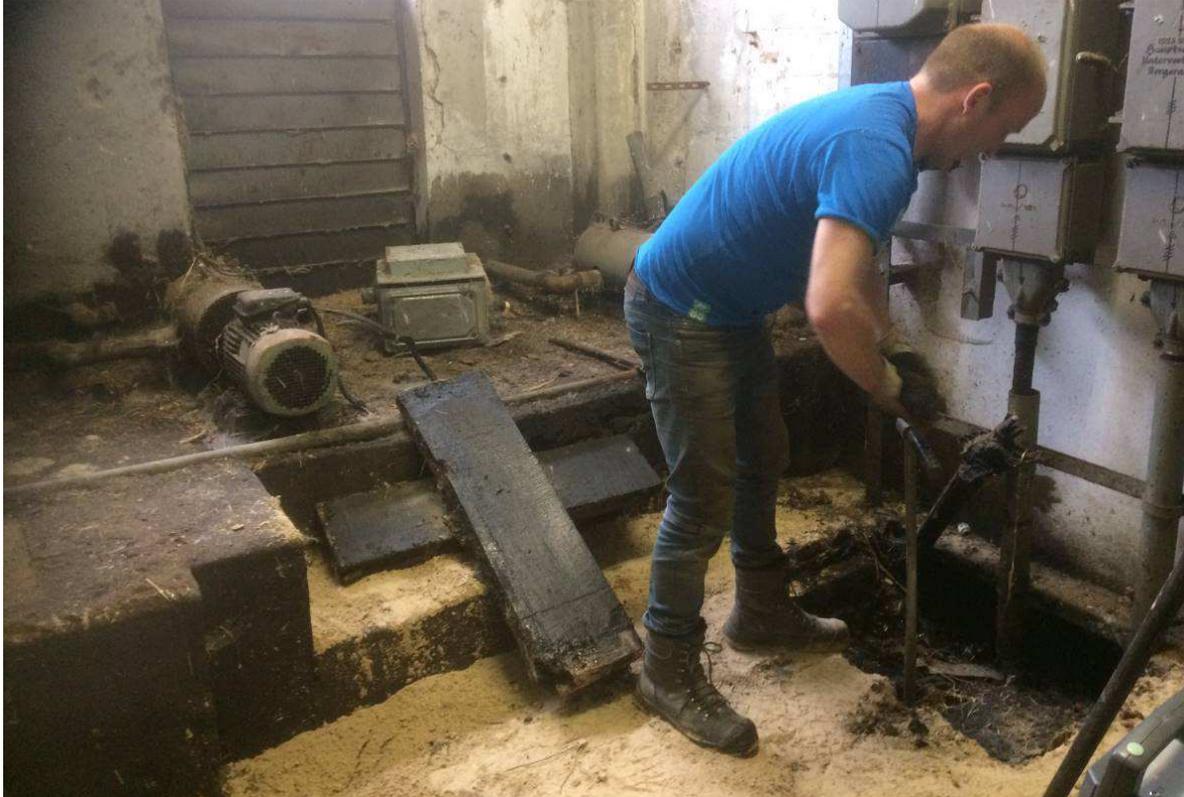
Probenahmebereich:

Art der Lagerung/ Menge des beprobten Abfalls	-	Einflüsse auf Abfall	ehem. Rinderanlage, elektrischer Betriebsraum
Entnahmetiefe (m)	0,2-0,4	Lagerungsdauer	< 1h
Farbe	grau-schwarz	Vergleichsproben	-
Geruch	faulig	Ergebnis Voruntersuchung	-
Festigkeit / Konsistenz	locker	Probenkonservierung	-
Homogenität	< 3 % min. FS < 3 % nichtmin. FS	Art des Probegefäßes Verschluss	Drahtbügelglas
Kornzusammensetzung/-größe	U, S	Probemenge	1 l

Bohrprofil RKS 3: 0,2 m Betondecke
 0,4 m SU, grau
 1,2 m SU*, hellbraun

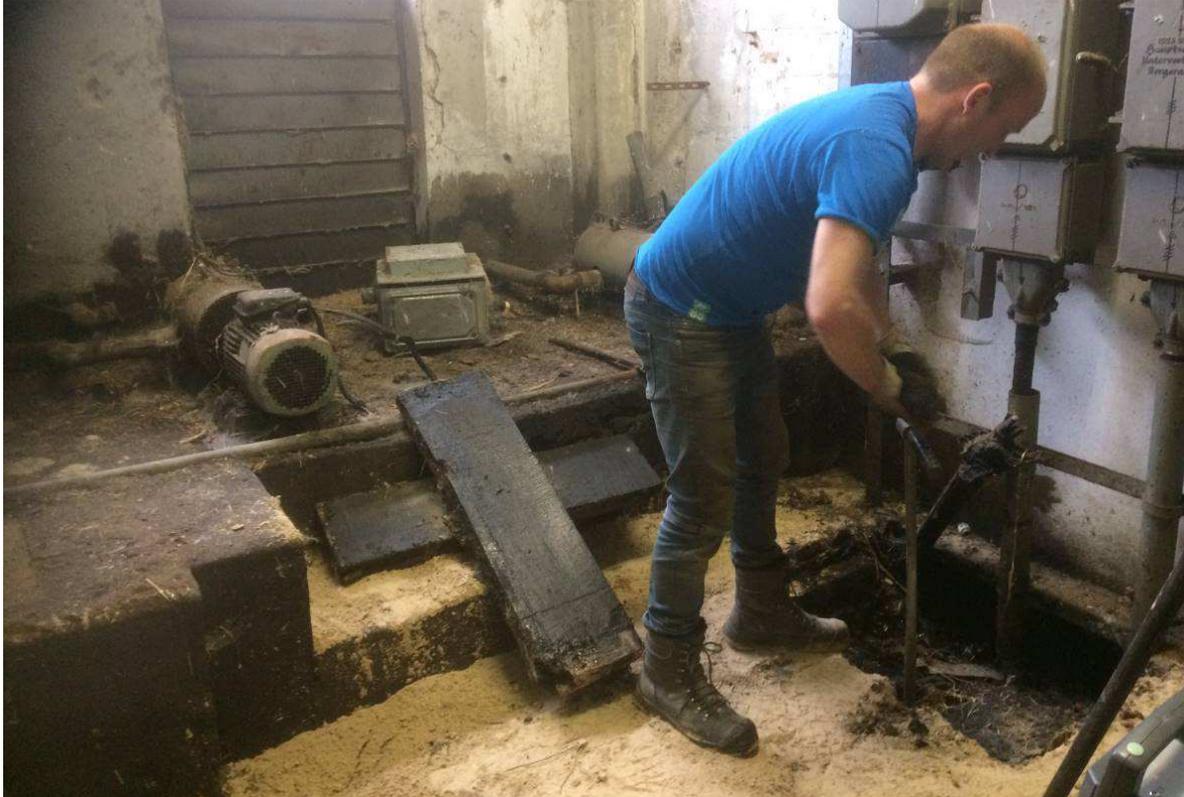
Probenahmebereich:

Art der Lagerung/ Menge des beprobten Abfalls	-	Einflüsse auf Abfall	ehem. Rinderanlage, elektrischer Betriebsraum
Entnahmetiefe (m)	0,5-1,2	Lagerungsdauer	< 1h
Farbe	hellbraun	Vergleichsproben	-
Geruch	erdig	Ergebnis Voruntersuchung	-
Festigkeit / Konsistenz	locker	Probenkonservierung	-
Homogenität	< 3 % min. FS < 3 % nichtmin. FS	Art des Probegefäßes Verschluss	Drahtbügelglas
Kornzusammensetzung/-größe	U, S	Probemenge	1 l

Bohrprofil RKS 3: 0,2 m Betondecke
 0,4 m SU, grau
 1,2 m SU*, hellbraun

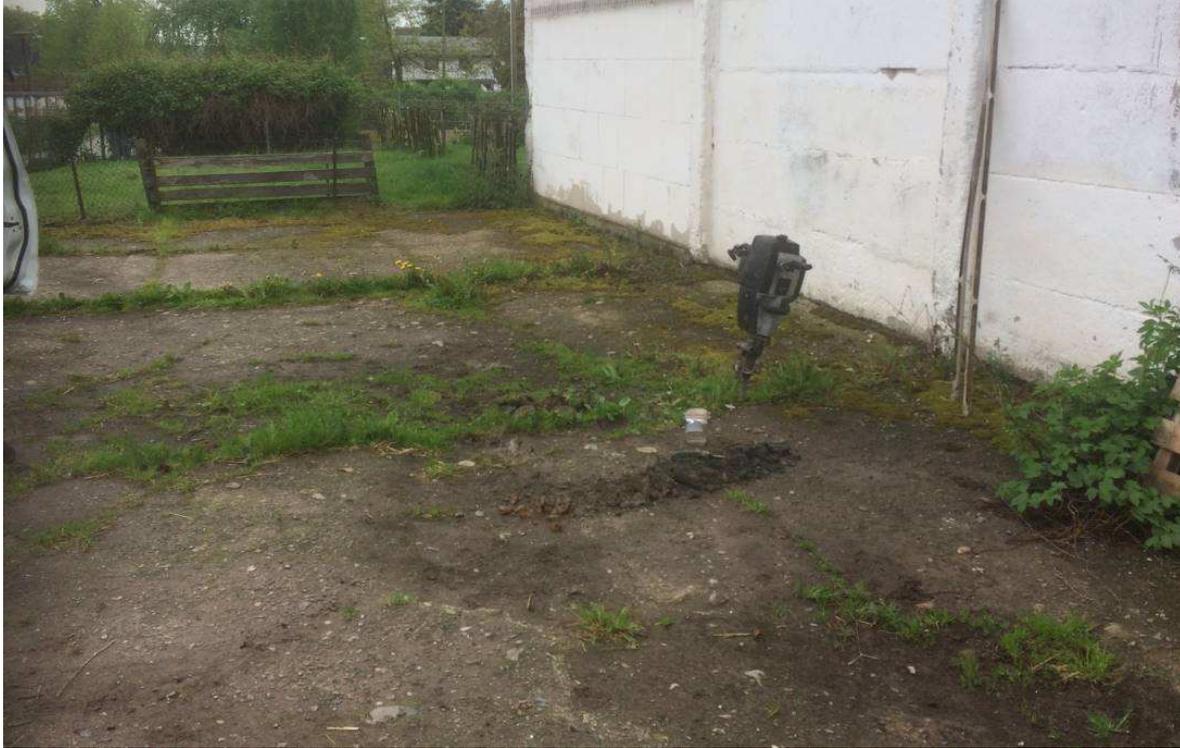
Probenahmebereich:

Art der Lagerung/ Menge des beprobten Abfalls	-	Einflüsse auf Abfall	ehem. Rinderanlage, Standort Notstromaggregat
Entnahmetiefe (m)	0,1-1,0	Lagerungsdauer	< 1h
Farbe	schwarz, grau	Vergleichsproben	-
Geruch	Erdig, leicht faulig	Ergebnis Voruntersuchung	-
Festigkeit / Konsistenz	locker	Probenkonservierung	-
Homogenität	< 3 % min. FS < 3 % nichtmin. FS	Art des Probegefäßes Verschluss	Drahtbügelglas
Kornzusammensetzung/-größe	U, S	Probemenge	1 l

Bohrprofil RKS 4:
0,1 m Betondecke
0,3 m SU, schwarz
1,0 m SU, grau-grauschwarz
1,4 m SU, hellbraun
1,5 m Lg, hellbraun
